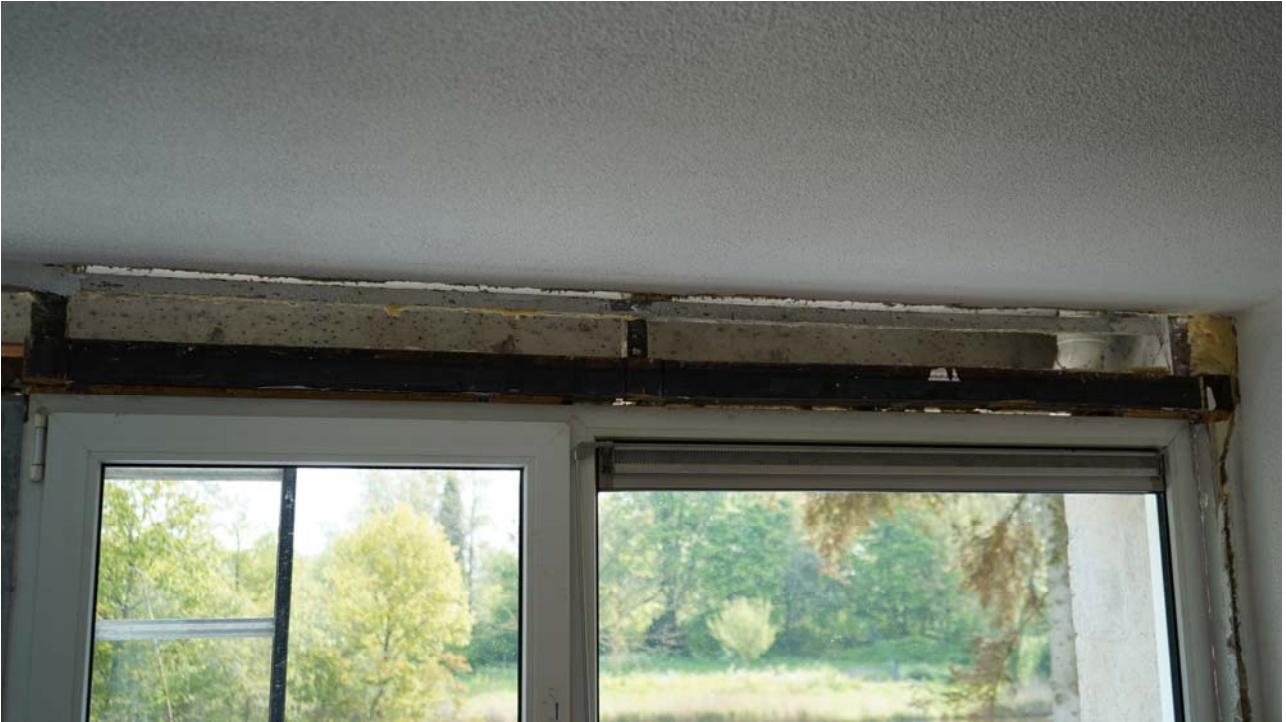
1 De huidige situatie is onderzocht. Er is nagenoeg geen isolatiemateriaal gevonden in de gevel onder het dak. Het gevonden isolatiemateriaal is een 10 tot 15mm dike piepschuimplaat die voor een groot deel als muizenverblijf dienst doet.

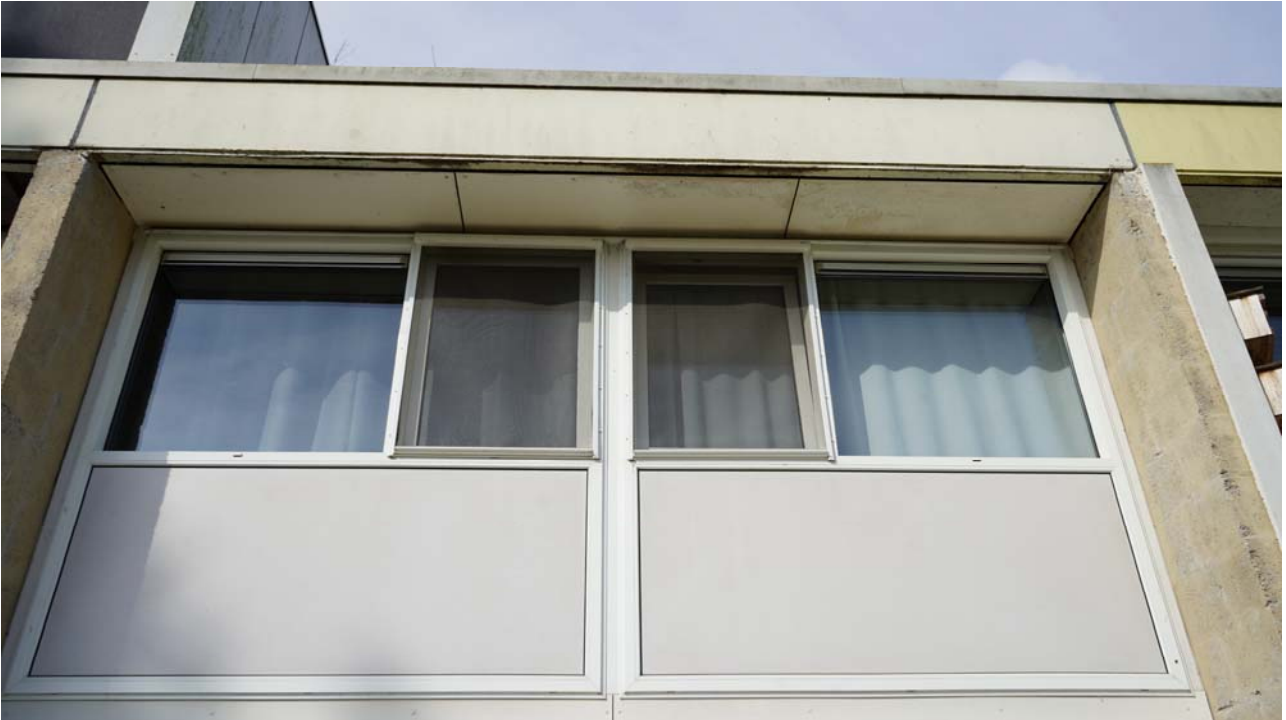
3 Aan de buitenzijde zijn Trespa platen onder de dakoverstand geplaatst. Bij sommige woningen is daarop glaswol geplaatst. Op de foto beneden zijn de Trespa platen verwijderd en aan de rechter zijde is het piepschuim zichtbaar.

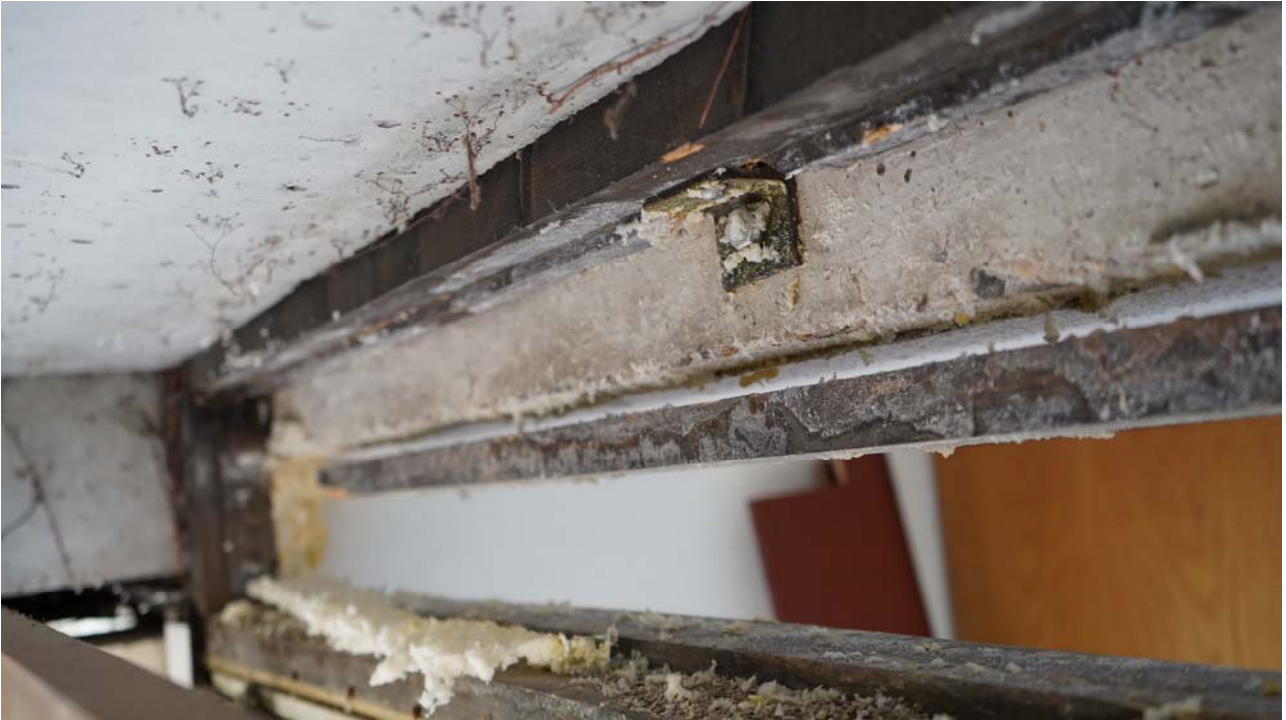
5 De houten gevelconstructie is nog uit 1972. De ruimte tussen de balken is ca. 200 x 65 mm. De verticale tussenstukken zijn niet op gelijke afstanden geplaatst. Deze ruimte kan geïsoleerd worden echter zal dit niet het gewenste effect hebben omdat tussen het hout en het kunststof kozijn een kier open blijft. De bewoner kan uiteraard ervoor kiezen om alle ruimte te laten isoleren. De te gebruiken materialen zijn: PIR platen met dubbelzijdig Aluminium van Kingspan, Compriband Illbruck TP605, PUR schuim Illbruck FM330.

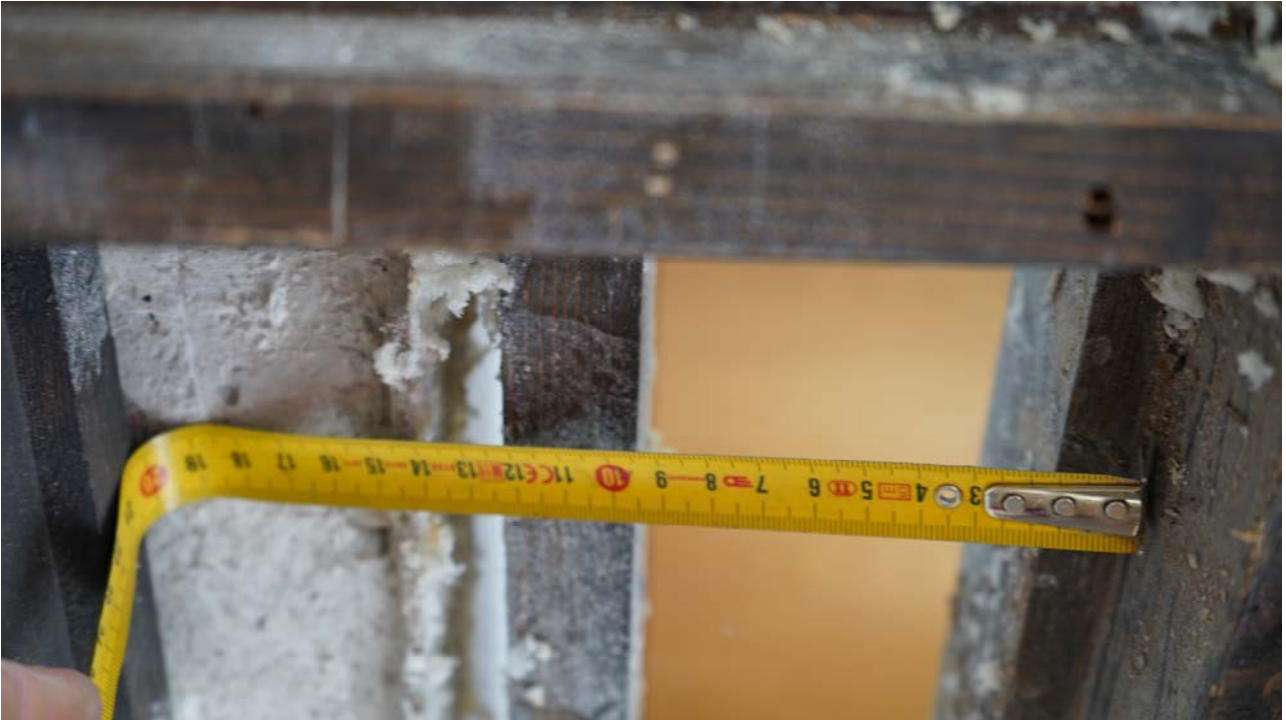
- 7 Het kozijn steekt 30 mm uit ten opzichte van de houten gevel. Een sandwichplaat van 24 mm en 300mm hoogte kan hier als isolerend materiaal geplaatst worden. De overgangen van sandwichplaat naar de omliggende materialen zal worden afgedicht met een passend band van het merk Illbruck TP605. Voor het luchtdicht afsluiten zullen de overgangen afgeplakt worden met Illbruck ME501 duo vliestape. (in de winter dampdicht en in de zomer dampdoorlatend.) Dit werk kan volledig van buiten worden uitgevoerd en er zal geen werk aan de binnenzijde nodig zijn.

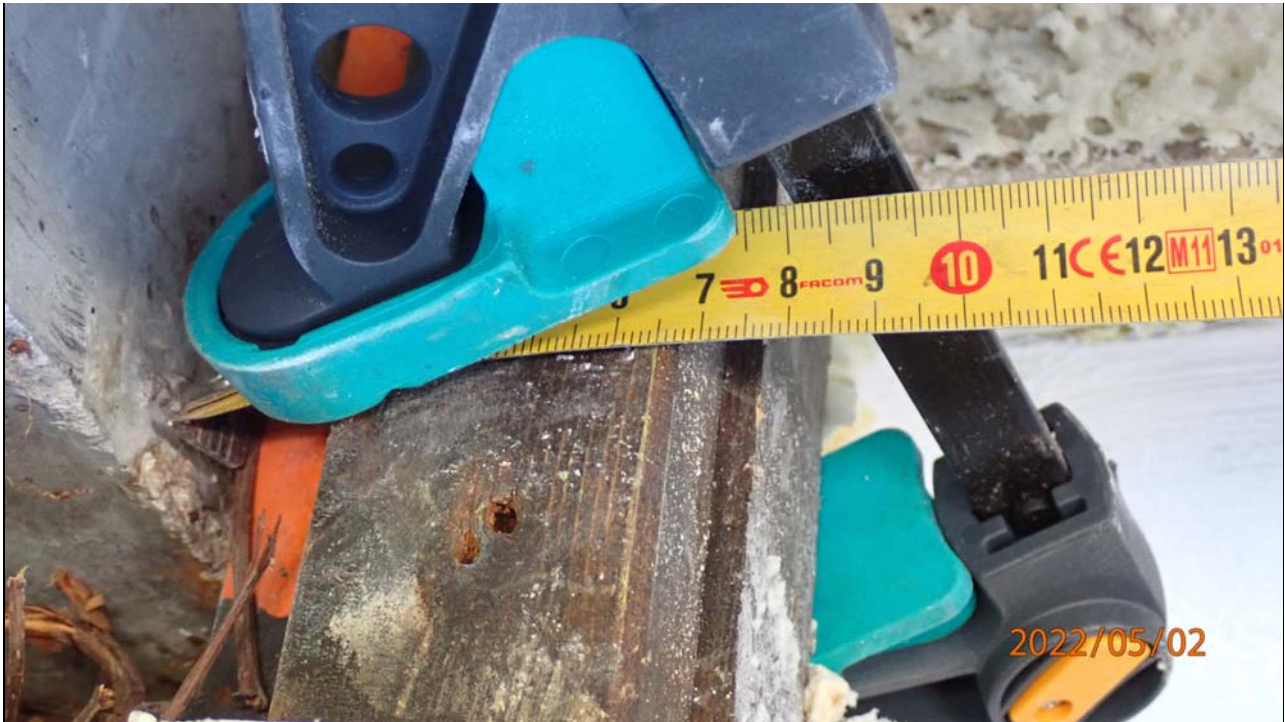
9 De breedte van de woning is nagemeten en vastgesteld op 4520 mm. Daar kunnen wel verschillen inzitten tussen de verschillende woningen omdat dit alles in het werk gestort beton is.
